INFORME ANUAL DE SINIESTRALIDAD VIAL — 2025 —

GRUPO DE INVESTIGACIÓN
DE ACCIDENTES Y ATESTADOS

Sección de Policía Judicial
Policía Local de Málaga

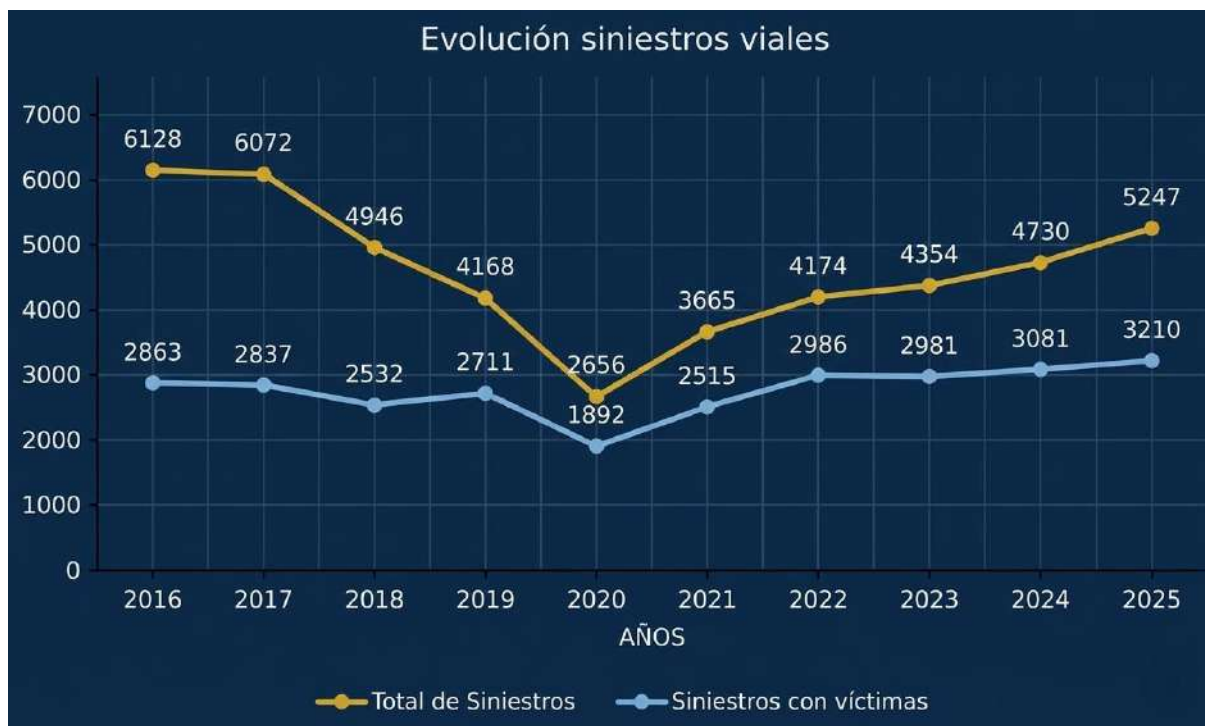
Figura 1: Evolución de los siniestros viales en el municipio de Málaga, 2016-2025

En la figura 1 se observa que, tras la pandemia, se ha normalizado un incremento anual en el número de siniestros viales. De los 5.247 siniestros registrados, 2.037 corresponden a incidentes con solo daños materiales y 3.210 a siniestros en los que se produjeron tanto daños materiales como personas lesionadas.

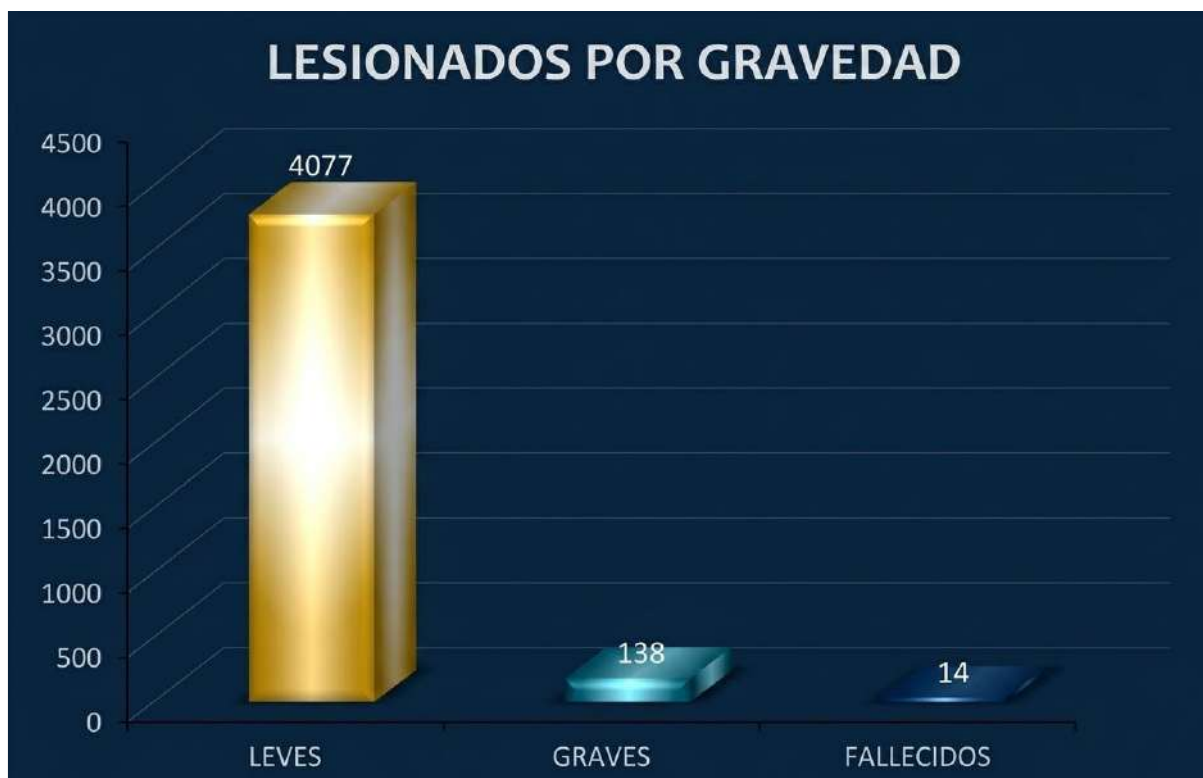
Del total de personas implicadas en siniestros viales durante el año 2025 (10.412 personas), 4.229 resultaron con algún tipo de lesión. En la gráfica adjunta se refleja la clasificación de dichas lesiones en función de su grado de gravedad.

Gráfica personas lesionadas en siniestros viales en 2025, clasificadas por la gravedad de las mismas

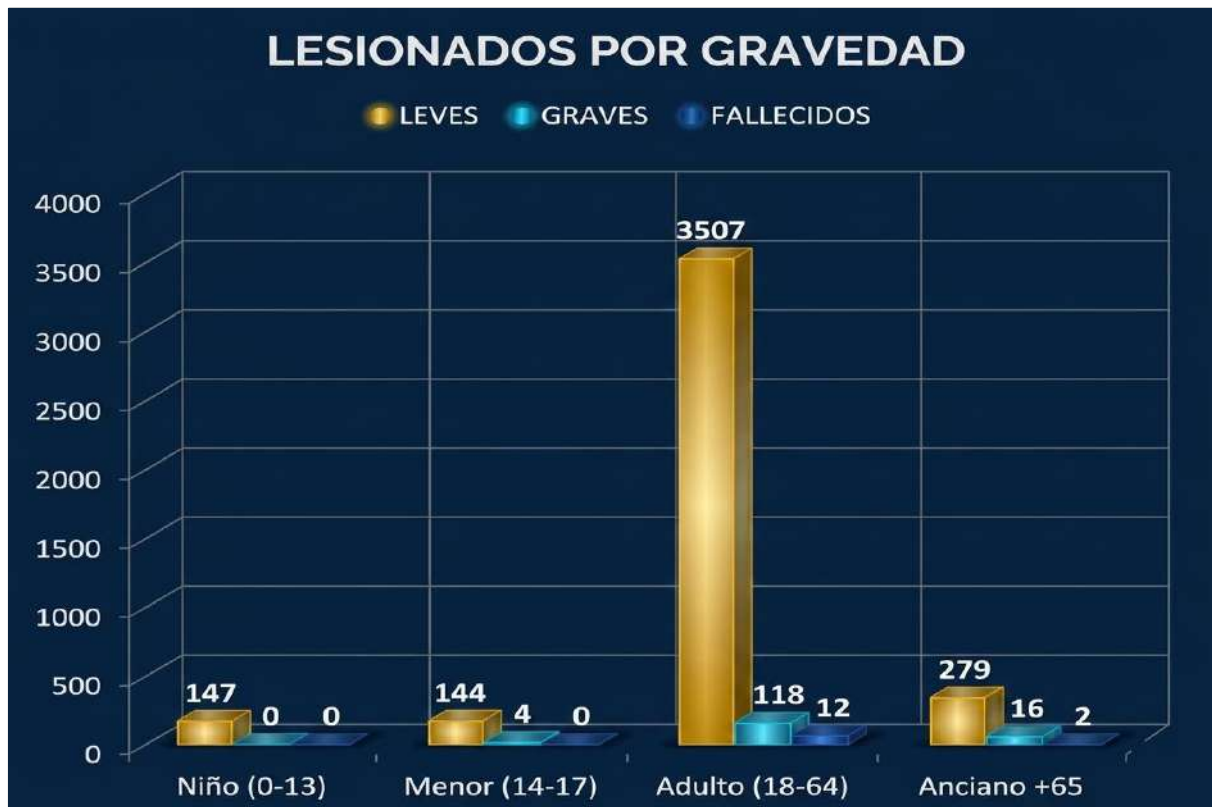
La gráfica muestra los implicados en siniestro vial en el año 2025, clasificados por grupo de edad y gravedad de la lesión. La mayor parte de los implicados en un siniestro vial pertenecen al grupo de edad entre 18 y 64 años representando un 86,04%.

Gráfica personas lesionadas por grupo de edad y tipo de lesión en siniestros viales en 2025

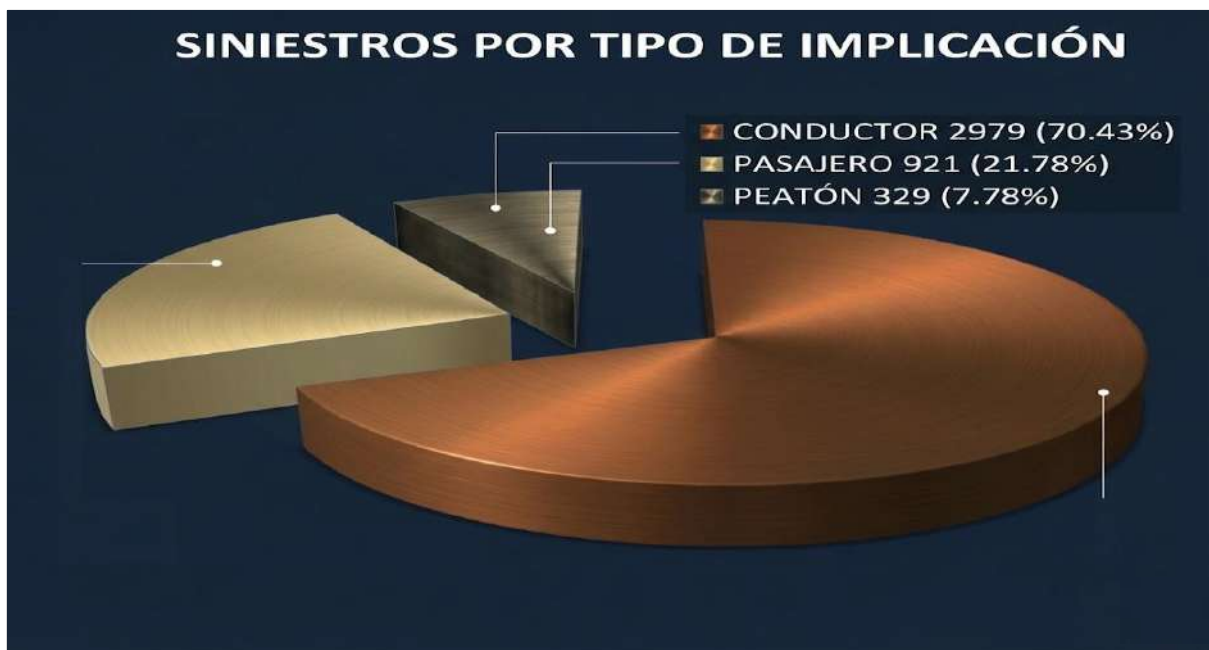
En la totalidad de personas implicadas en siniestros viales con víctimas que han sido registradas por la Policía Local de Málaga en el año 2025, el 70,44 % resultó ser el conductor, el 21,78 % algún pasajero del vehículo y el 7,78 % peatones.

Gráfica personas lesionadas clasificadas por tipo de implicación en siniestros viales en 2025

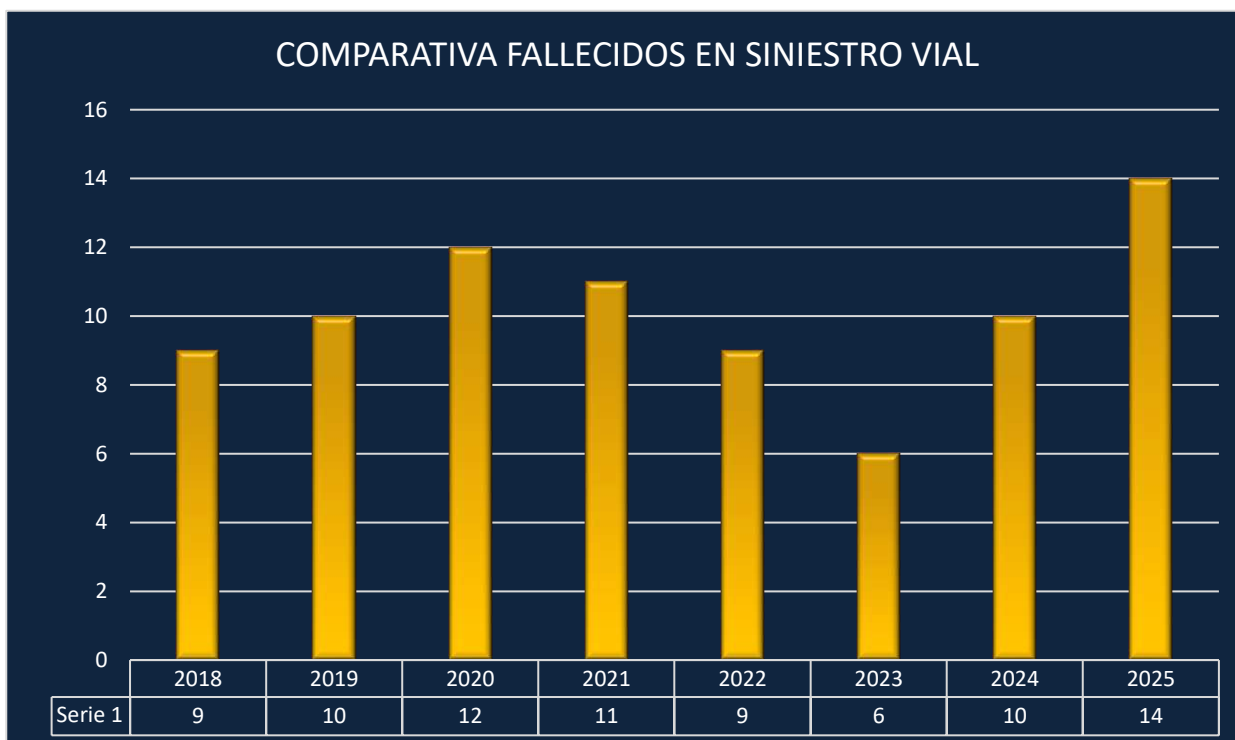
El promedio anual de víctimas mortales por siniestros viales durante el periodo 2018-2025 se sitúa por encima de las 10 personas, lo que constituye un indicador de referencia para el análisis evolutivo de la siniestralidad en el municipio. A partir de 2020 se constató una tendencia descendente y sostenida en la mortalidad asociada al tráfico en Málaga, reflejando una mejora progresiva en los parámetros de seguridad vial, unida a la influencia por la restricción de movilidad ocasionada por la COVID-19.

No obstante, en el ejercicio más reciente se ha producido un repunte del 40% en el número de fallecidos, que mantiene la trayectoria creciente que se inició en el año 2024, comprometiendo el alineamiento con la meta 3.6 de los Objetivos de Desarrollo Sostenible de la Agenda 2030, cuyo propósito es reducir en un 50 % las muertes por siniestros viales antes del año 2030.

Gráfica personas fallecidas comprendidas en el periodo 2018-2025

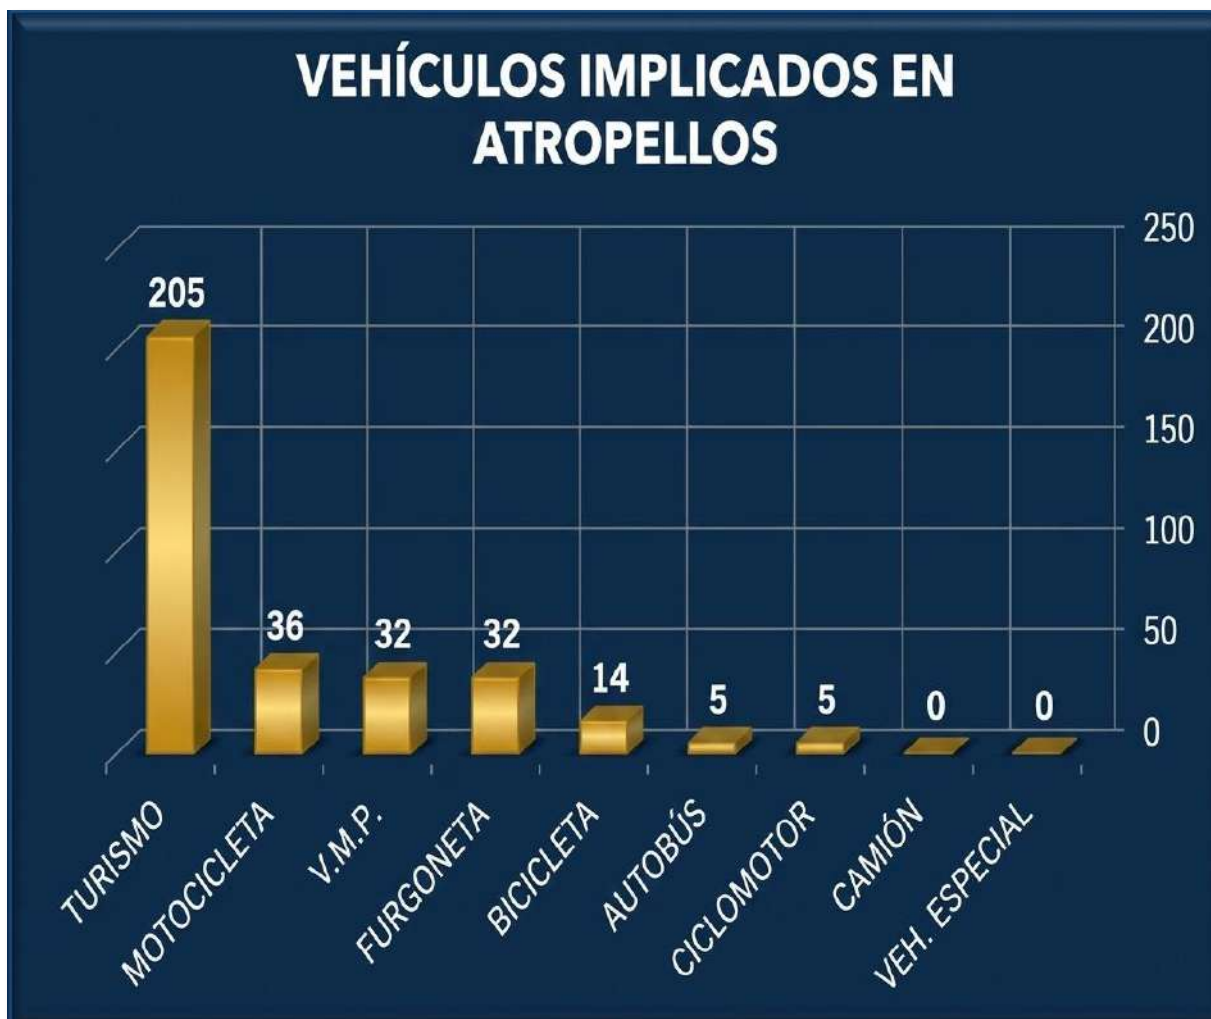
Durante el año 2025 se contabilizaron un total de **311 siniestros viales** con implicación directa peatones. El análisis tipológico de los vehículos implicados evidencia que los turismos son el tipo más destacado, representando un porcentaje del **62,12 %**, seguido con un amplio margen por las motocicletas con un 10,9 %, y, finalmente, los V.M.P. y los vehículos de movilidad personal con un 9,7 % cada uno.

Conviene subrayar que, con posterioridad al atropello, en determinados supuestos se han desencadenado colisiones secundarias contra otros vehículos, lo que explica que el cómputo total de vehículos implicados (330) resulte ligeramente superior al número de atropellos inicialmente registrados.

Gráfico vehículos implicados en atropellos en el año 2025

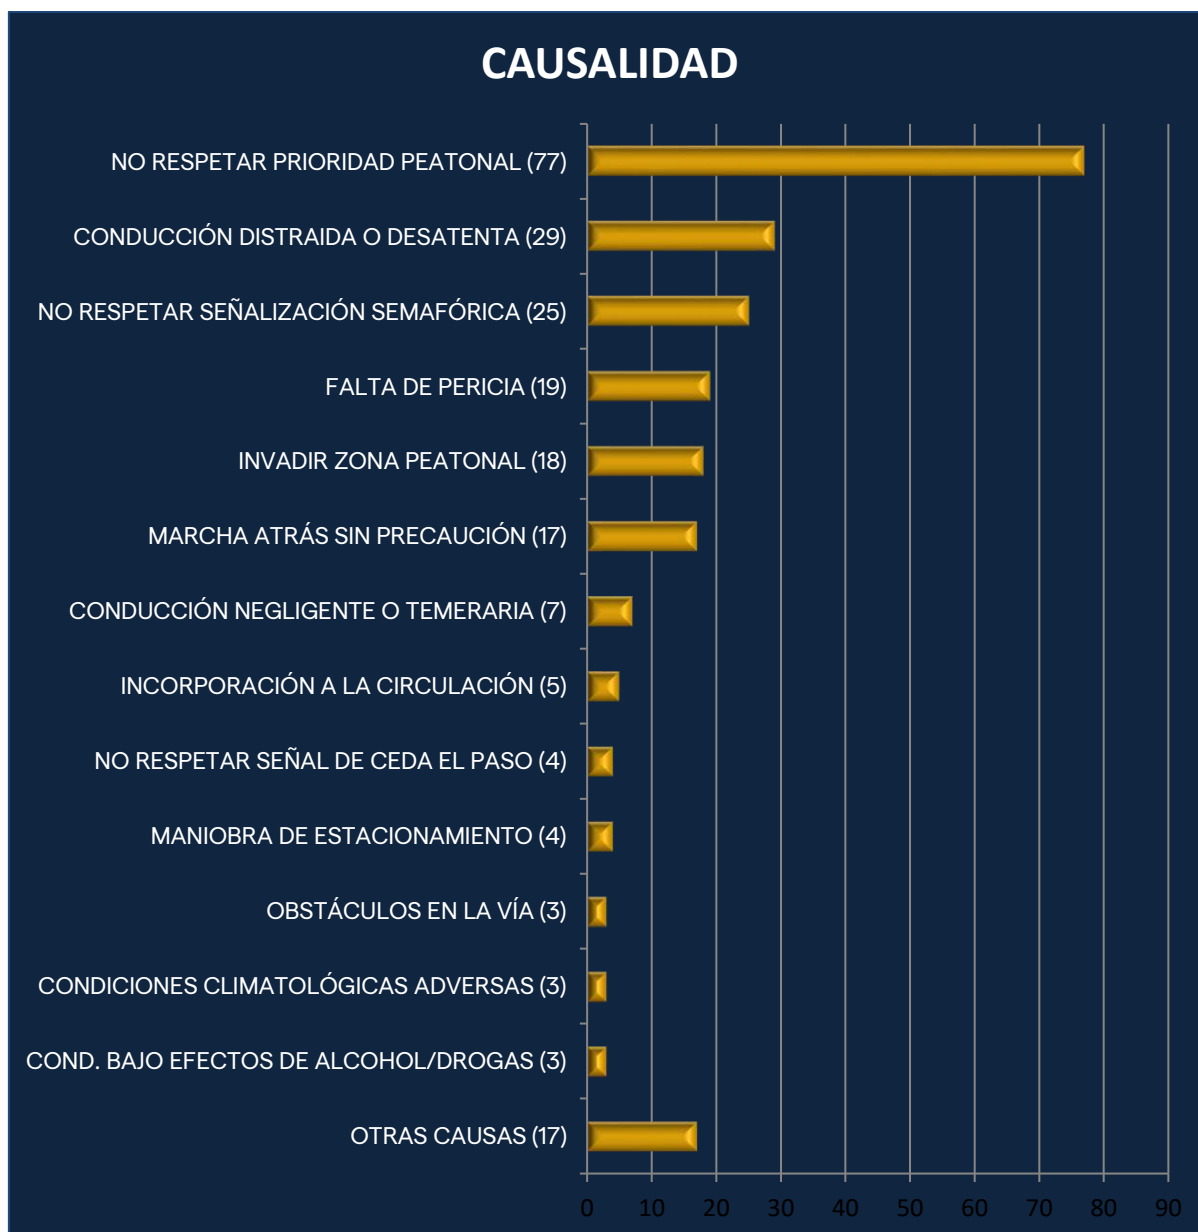
El total de los 231 atropellos correspondientes al año analizado en el presente informe, en los que la responsabilidad fue atribuida al conductor, resulta especialmente relevante la infracción de no respetar el paso habilitado para los peatones con un porcentaje sobre el total de un 33,33 %, seguida del factor distracción que representa al 12,55 %.

Gráfico de barras con las infracciones cometidas por los conductores en atropellos 2025

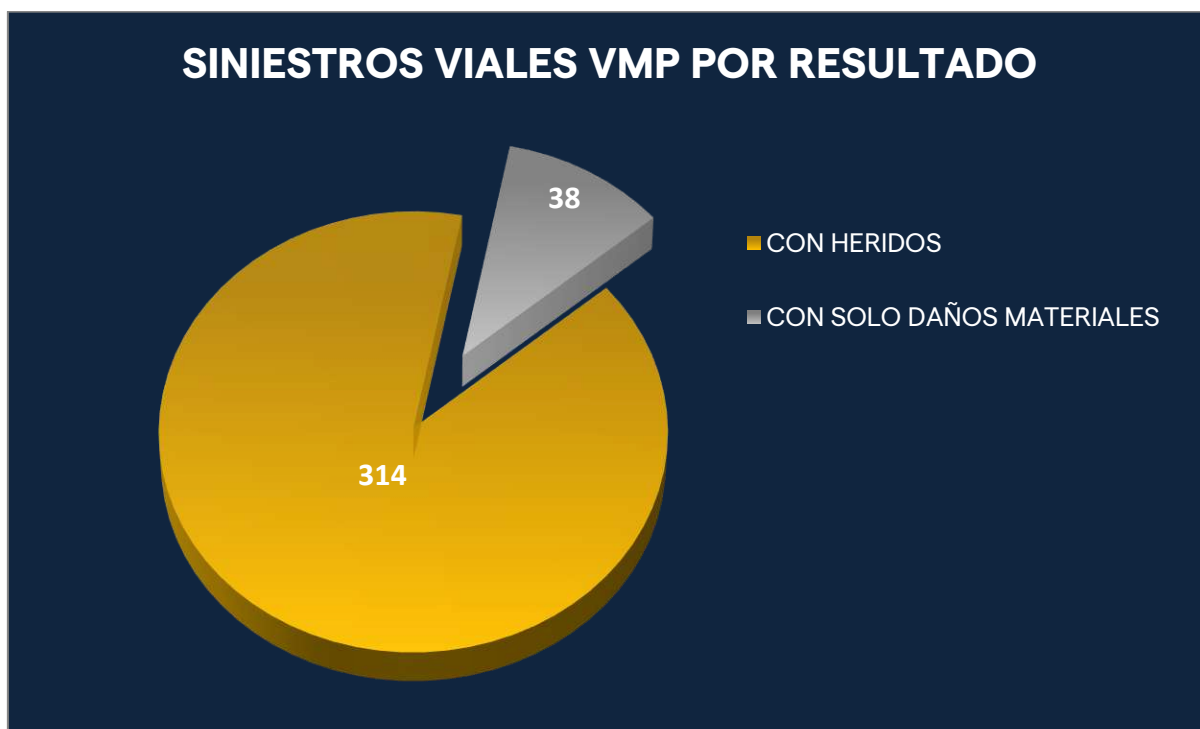
El análisis porcentual muestra que en el 89,2 % de los siniestros registrados, al menos uno de los implicados en el mismo resultó lesionado, lo que pone de manifiesto la elevada lesividad asociada a esta tipología de siniestros. Por otra parte, el 10,8 % restante corresponde a incidentes de daños materiales.

Gráfica VMP, personas implicadas en siniestro vial por su resultado en el año 2025

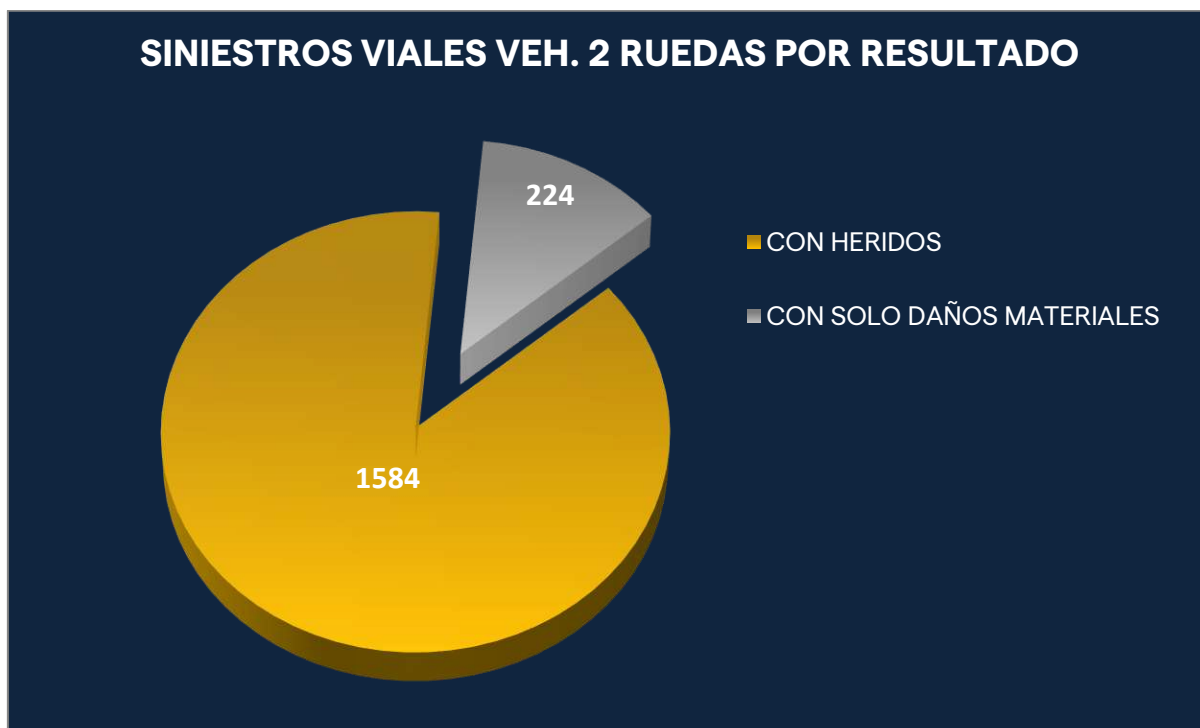
De los 1808 siniestros viales en 1584 se lamentaron daños personales, mientras que los 224 restantes se limitaron exclusivamente a daños de carácter material. El análisis porcentual muestra que en el 87,6 % de los siniestros registrados, al menos uno de los implicados en el mismo resultó lesionado, lo que pone de manifiesto la elevada lesividad asociada a esta tipología de siniestros. Por otra parte, el 12,4 % restante corresponde a incidentes de daños materiales.

Gráfica de veh. de dos ruedas personas implicadas en siniestro vial por su resultado en el año 2025

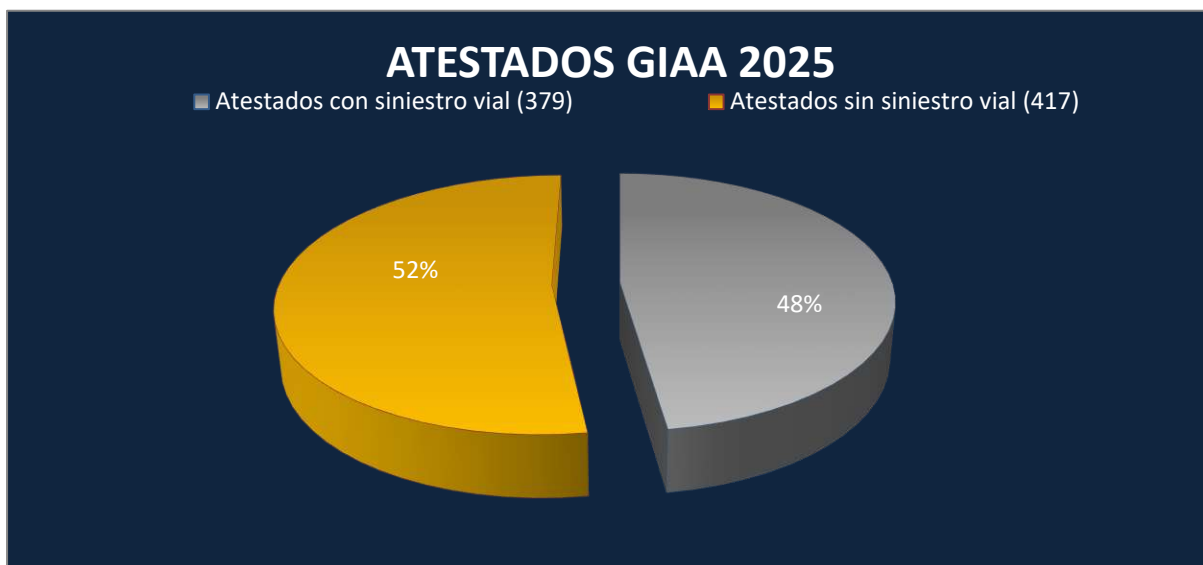
El Grupo de Investigación de Accidentes y Atestados de esta Policía ha tramitado durante el año 2025 un total de **796 atestados** relacionados con los distintos delitos que le competen como unidad de Policía Judicial. De esa cifra, **379 expedientes** estuvieron vinculados a la ocurrencia de un siniestro vial.

Gráfico del total de atestados instruidos en 2025

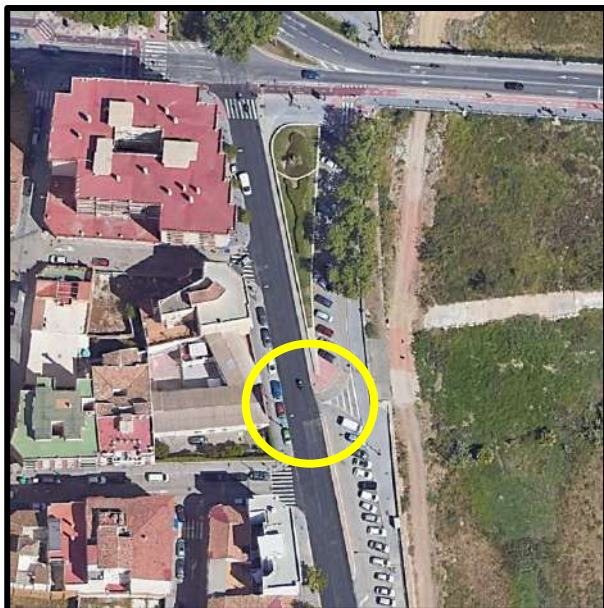
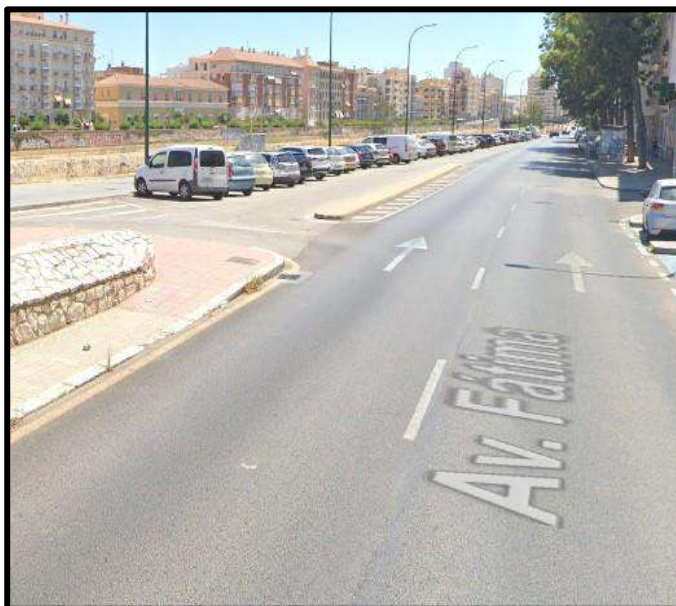
Descripción del punto de conflicto

El punto de conflicto tratado en este apartado se encuentra al inicio (círculo amarillo), concretamente en el margen izquierdo, en la confluencia de dicha avenida con el acceso a la zona de aparcamientos y el cambio de sentido hacia Puente de Armiñán.

Que justo en el punto en el que se puede acceder desde dicha avenida a ambos carriles de acceso se han producido cinco siniestros de similares características, en los que el vehículo que circula por el carril derecho pretende acceder a cualquiera de ambos carriles de acceso, cortando la trayectoria del vehículo que circula por el carril izquierdo. En todos los siniestros resultaron algunos de los implicados lesionados, con un total de cinco heridos de carácter leve.

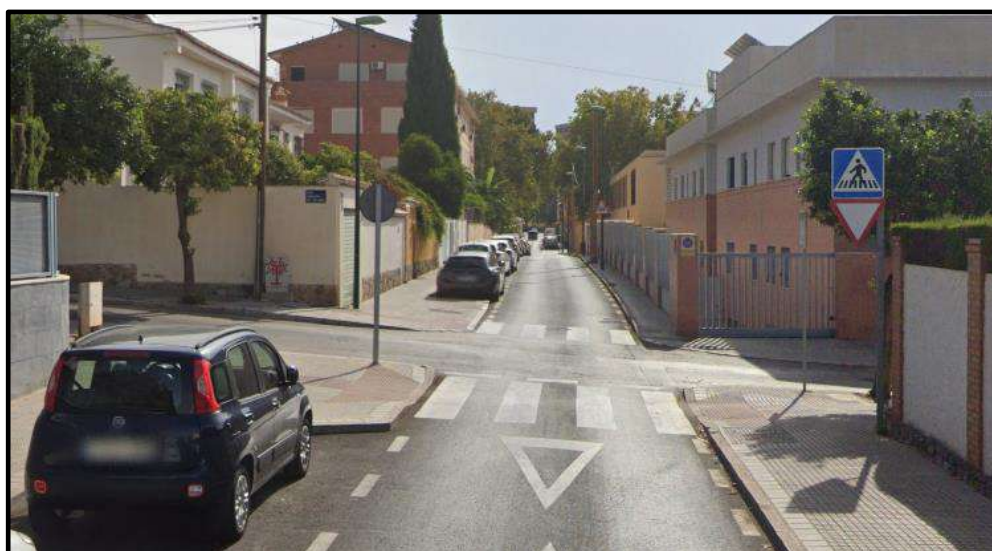
Descripción del punto de conflicto

El punto de conflicto tratado en este apartado es la citada confluencia entre las calles Amador de los Ríos (Norte-Sur) y Gabriel y Galán (Oeste-Este). Como se puede observar en la imagen, ambas vías están compuesta por una sola calzada, la primera de ellas se conforma de dos carriles de circulación, uno para cada sentido de la circulación, mientras que la segunda, está compuesta por un solo carril de circulación. Esta confluencia se encuentra regulada por señal vertical y horizontal de ceda el paso, la cual, otorga preferencia de paso a la calle Amador de los Ríos. Igualmente, existe paso para peatones a la altura de dicha ceda el paso.

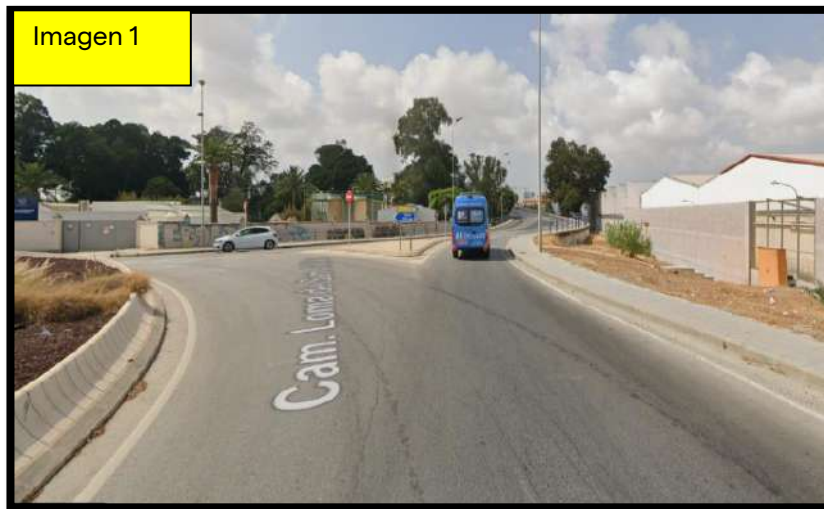
Como se puede observar en la imagen 1 la glorieta está compuesta de dos carriles de circulación, mientras que la salida hacia el aeropuerto (N-348) está compuesta por un solo carril de circulación en este sentido, convirtiéndose posteriormente al pasar una isleta elevada en una vía de dos carriles de circulación uno para cada sentido. En este tramo de la glorieta se aplica la norma genérica de preferencia de paso.

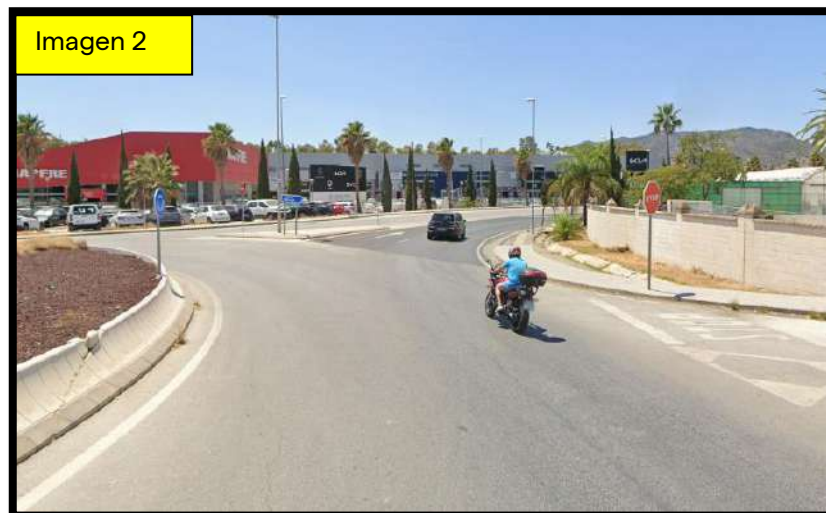
Otro punto de conflicto a tratar en esta glorieta es la salida que tiene esta hacia la MA-21 sentido Málaga. Como se puede observar en la imagen la glorieta está compuesta de dos carriles de circulación estando la salida de esta hacia Málaga MA-21 compuesta por dos carriles de circulación en ese sentido. En este tramo de la glorieta se aplica la norma genérica de preferencia de paso.

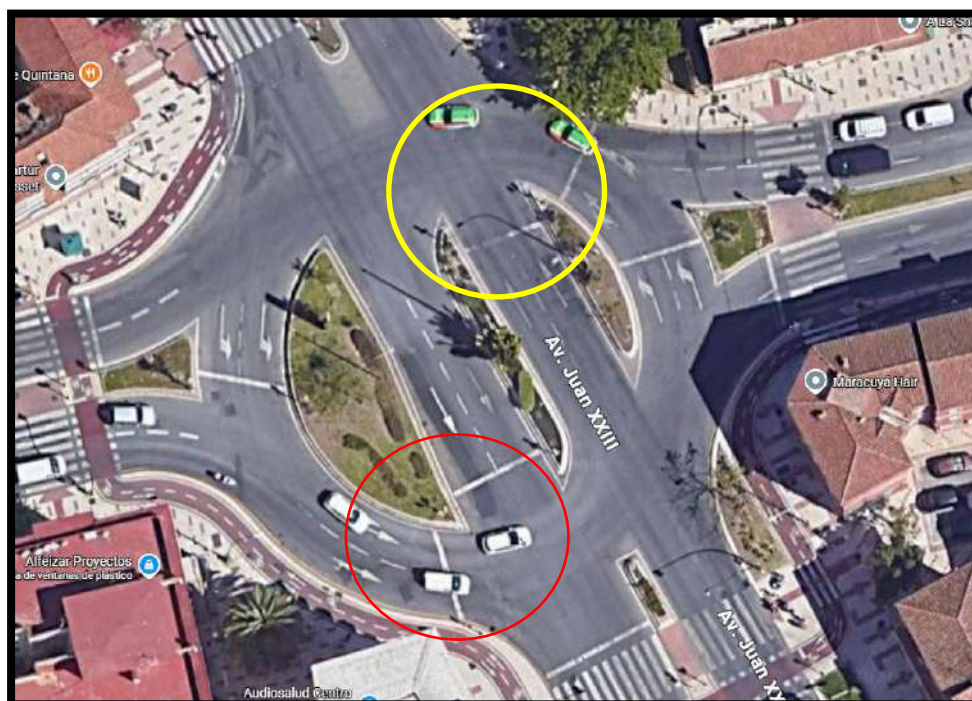
Imagen cenital de la avenida de Juan XXIII en su confluencia con la avenida José Ortega y Gasset.

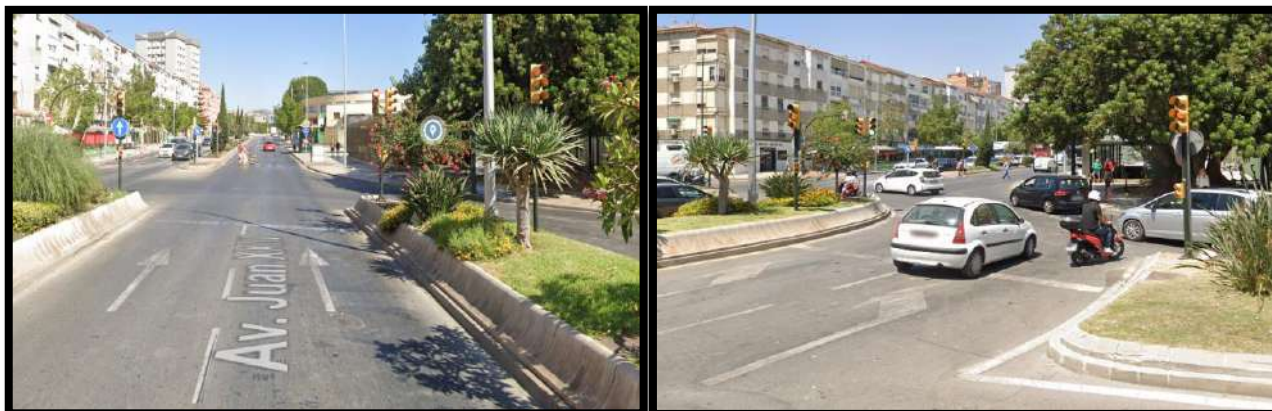
Imágenes de la avenida Juan XXIII (sentido NORTE) cruce con avenida José Ortega y Gasset, marcada con círculo amarillo en la imagen cenital. Este tramo se encuentra regulado por semáforos.

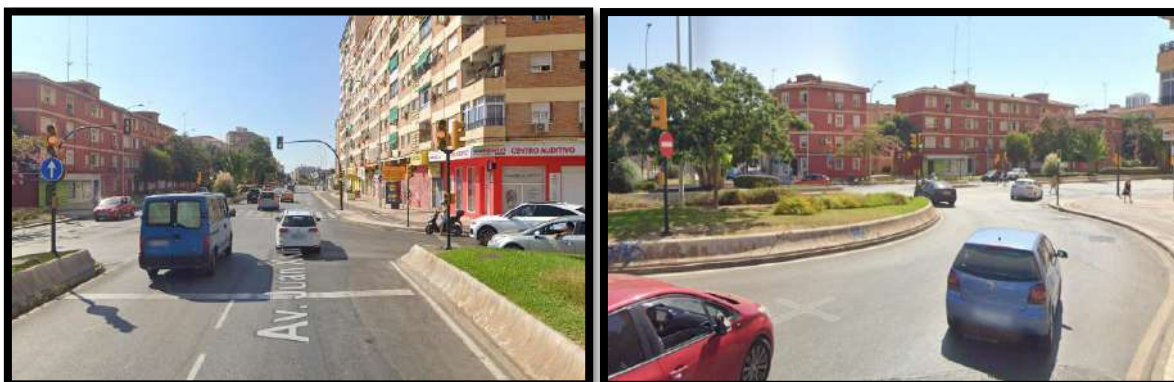
Imágenes de la avenida Juan XXIII (sentido SUR) cruce con avenida José Ortega y Gasset, marcada con círculo rojo en la imagen cenital. Este tramo se encuentra regulado por semáforos.
